LAPORAN HASIL MONITORING ATAS PAKET KONTRAK PHJD FLLAJ SEBAGAI INDEPENDEN ASESOR

**FORUM LALU LINTAS DAN ANGKUTAN JALAN
KABUPATEN PESISIR SELATAN**

INDEPENDEN ASESOR MONITORING

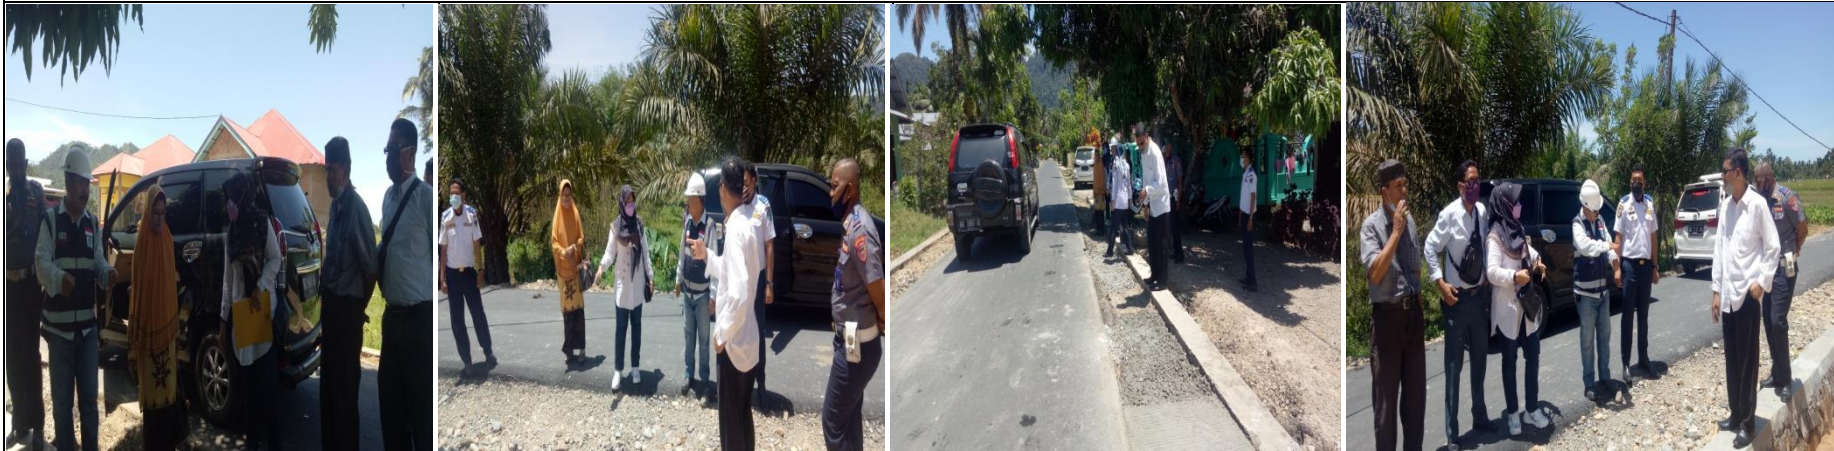
NAMA RUAS 1 : CUMATEH – KAMPUNG SAWAH
NOMOR RUAS : 30
PANJANG RUAS : 6,00 KM
STATUS : KABUPATEN

NO.	PEKERJAAN	STA	KONDISI	MASUKAN
1.	Penimbunan bahu jalan	0+000 – 6+000	<ul style="list-style-type: none">➤ Ada beberapa titik yang pengerjaan bahu jalan belum terselesaikan pada STa 0+320➤ Marka Jalan belum ada.	<ul style="list-style-type: none">➤ Mohon ditambahkan marka jalan➤ Pengerjaan bahu jalan agar selesai sesuai dengan waktunya karena cukup sulit untuk kendaraan berselisih.

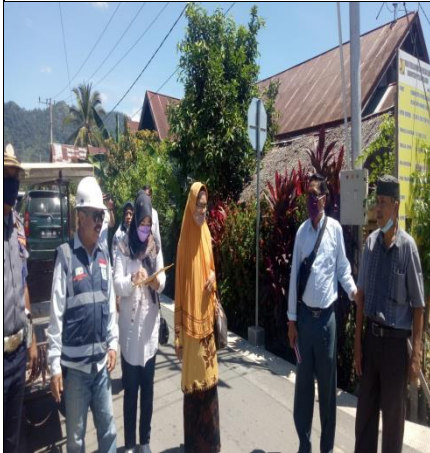
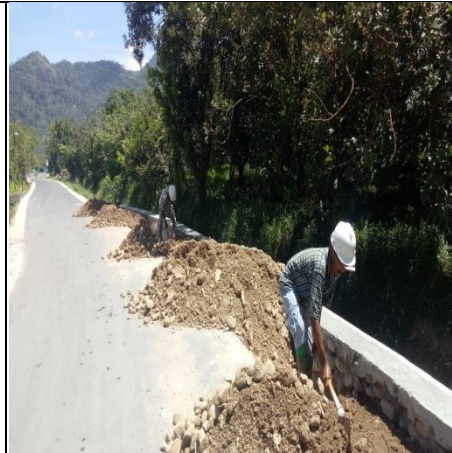
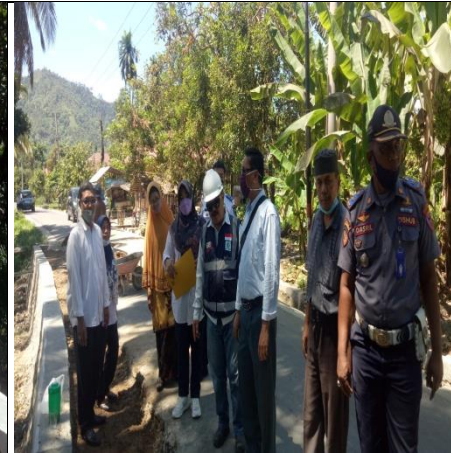
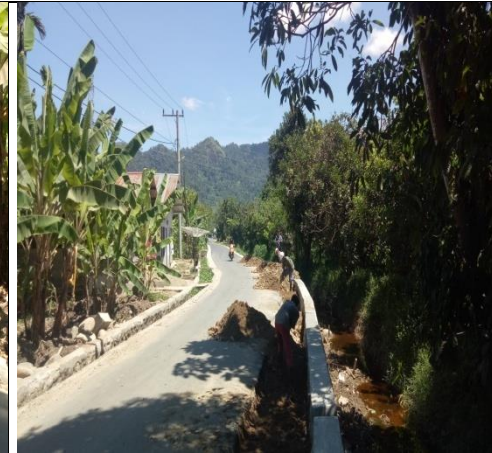
NAMA RUAS 2 : SIMPANG SMK TARUSAN – BUKIT BATU PATAH
NOMOR RUAS : 189
PANJANG RUAS : 3,50 KM
STATUS : KABUPATEN

NO.	PEKERJAAN	STA	KONDISI	MASUKAN
1.	Penimbunan bahu jalan	0+000 – 3+500	<ul style="list-style-type: none">➤ Bahu jalan masih dalam proses pengerjaan pada STa 0+450➤ Belum adanya rambu- rambu.	<ul style="list-style-type: none">➤ Agar proses pengerjaan bahu jalan dapat diselesaikan sesuai denga nwaktunya➤ Agar ditambahkan marka jalan.

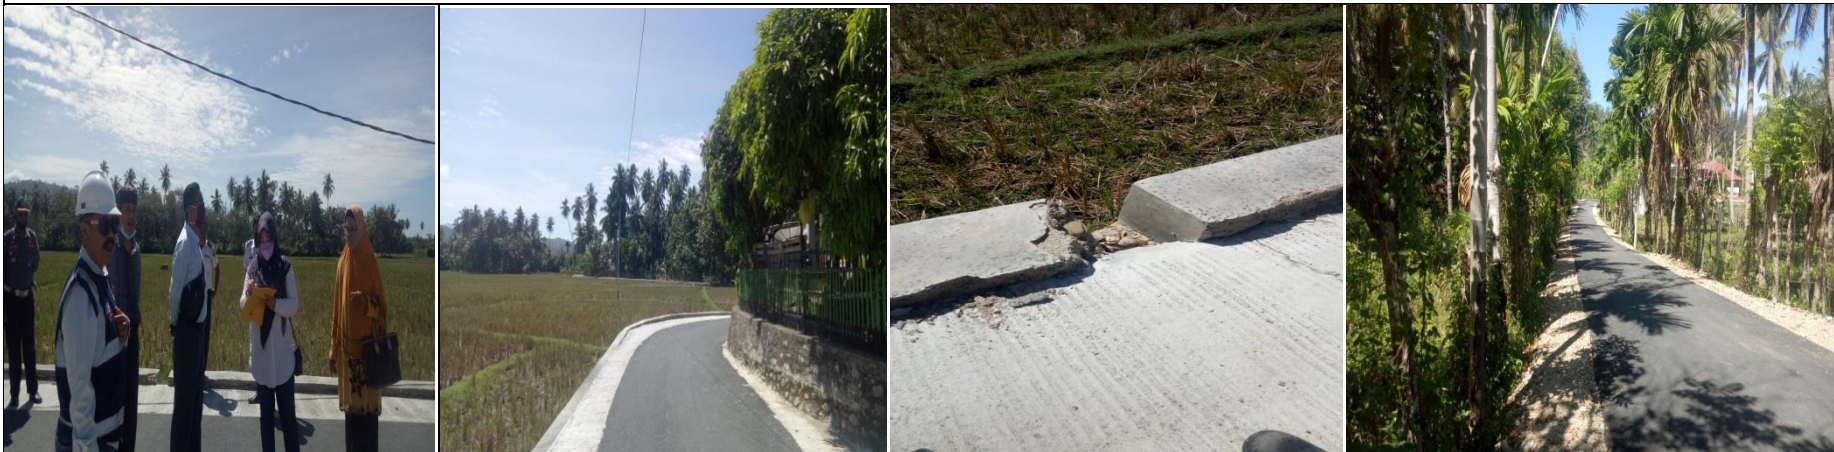
NAMA RUAS 3 : SIMPANG AMPANG PULAI – PULAU KARAM
NOMOR RUAS : 2
PANJANG RUAS : 1,90 KM
STATUS : KABUPATEN

NO.	PEKERJAAN	STA	KONDISI	MASUKAN
1.	Perkerasan Bahu Jalan, Dinding bahu jalan	0+000 – 1+900	<ul style="list-style-type: none">➤ Ada beberapa bahu jalan yang belum dilakukan pengecoran➤ Terdapat beberapa titik yang belum memiliki rambu-rambu penunjuk arah➤ Terdapat pembatas bahu jalan yang retak-retak dan hancur.	<ul style="list-style-type: none">➤ Mohon agar ditambahkan kaca cembung pada tikungan STa 0+025➤ Mohon diselesaikan perkerasan bahu jalan pada STa 0+875➤ Mohon dilakukan perbaikan pada pembatas bahu jalan yang retak tersebut STa 0+008➤ Agar diberikan marka jalan

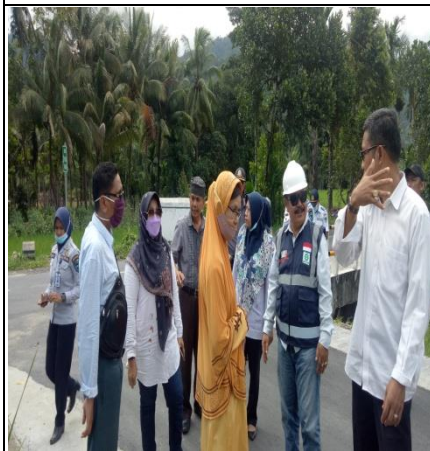
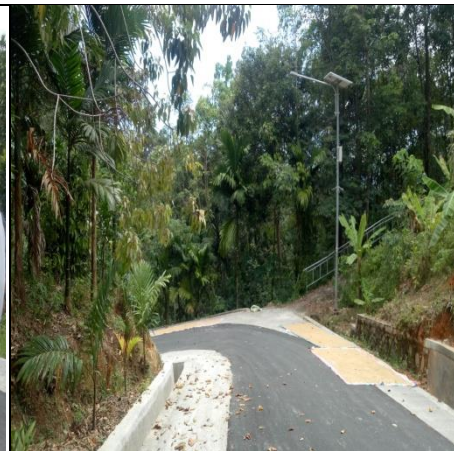
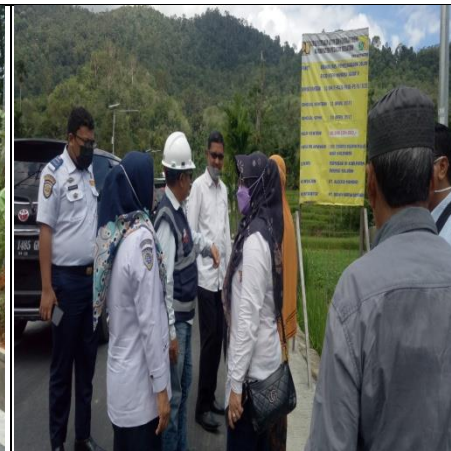
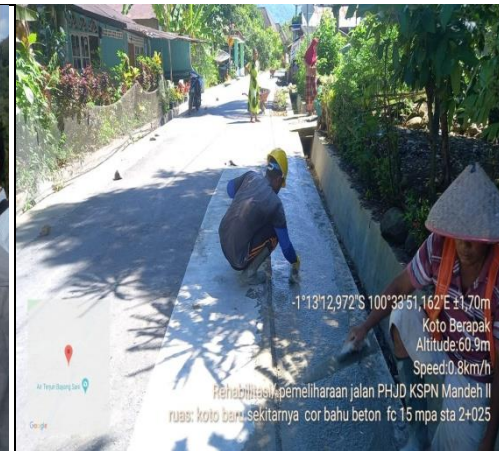
NAMA RUAS 4 : KOTO BARU – SEKITARNYA
NOMOR RUAS : 50
PANJANG RUAS : 2,50 KM
STATUS : KABUPATEN

NO.	PEKERJAAN	STA	KONDISI	MASUKAN
1.	Perkerasan Bahu Jalan	0+000 – 2+500	<ul style="list-style-type: none">➤ Masih ada pekerjaan pengecoran bahu jalan yang sedang dikerjakan➤ Terdapat penurunan dan tikungan tajam yang cukup rawan	<ul style="list-style-type: none">➤ Mohon ditambahkan kaca cembung dan quadrill pada tikungan STa 0+375.➤ Mohon agar pengecoran bahu jalan dengan cepat diselesaikan pada STa 2+025.➤ Agar ditambahkan marka jalan
